Lần đầu gặp một dàn pin mặt trời nóng “lệch tông”, tôi cứ tưởng đó là chuyện bình thường của mùa nắng. Nhưng rồi tiếng quạt inverter không nghe, mùi nhựa cháy lại đến, và nhiệt độ bề mặt trên một vài module cứ tăng đều như có ai cầm bếp áp sát.

## Dấu hiệu nhận biết, trước khi sự cố trở thành “sự kiện”

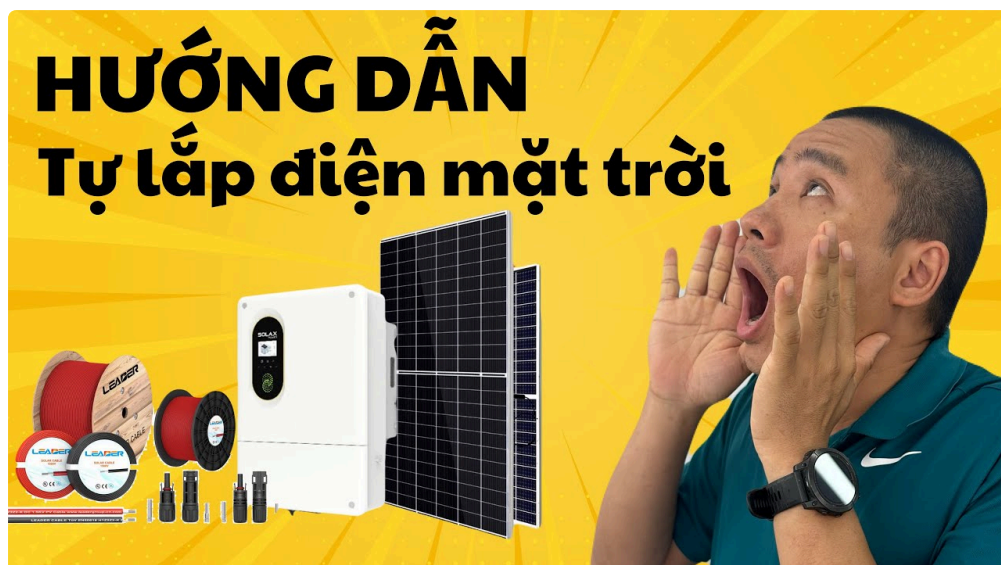
Tôi nhớ một ca ở xưởng nhỏ. Dàn 5 kWp chạy vẫn đều, đến buổi trưa nắng gắt thì một module ở cuối dãy nóng lên rõ rệt. Chủ nhà nói “chắc tấm đó chịu nắng thôi”. Tôi đo thấy dòng string của module đó nhảy bất thường so với những module cùng nhóm, inverter vẫn chạy nhưng sản lượng thấp hơn dự kiến. Khi mở connector, chỉ cần

nhìn vết lỗi đồng bị sạm và lỏng, là đủ hiểu: tiếp xúc kém tạo ra điện trở tại điểm nối, dòng đi qua sinh nhiệt cục bộ, và nhiệt cứ “ăn” dần vào nhựa bọc và encapsulant.
