## **Τι κάνει ακριβώς μια κάμερα CCTV σε έναν σωλήνα**

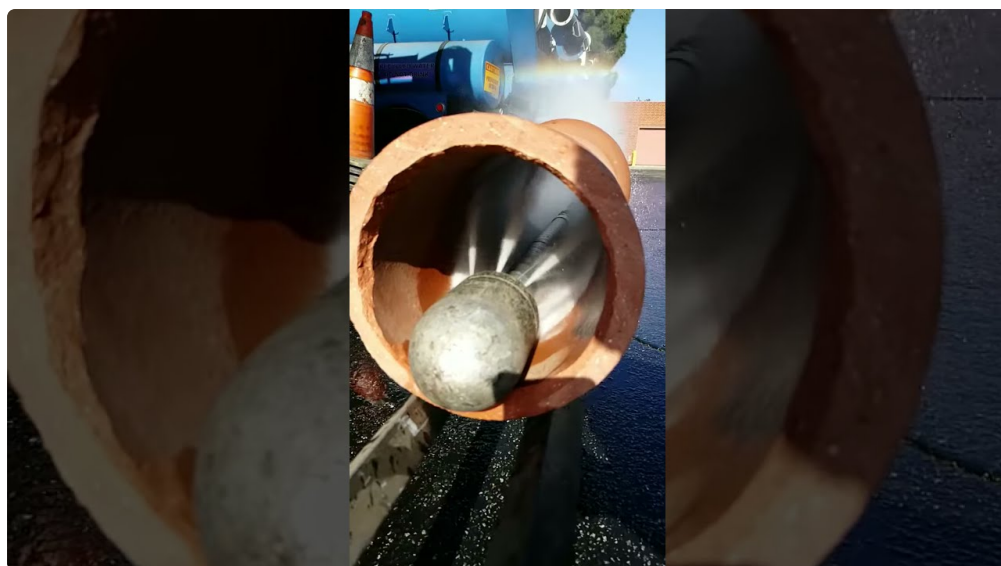
Σε μονοκατοικία με μεγάλα κυπαρίσσια, οι υπερχειλίσεις στο πίσω φρεάτιο έγιναν σχεδόν μηνιαίες. Προηγούμενες παρεμβάσεις έκοβαν τις ρίζες και επανέφεραν τη ροή, αλλά το πρόβλημα ξαναγεννιόταν. Με την κάμερα εντοπίσαμε δύο αρμούς σε σωλήνα παλιού τύπου που είχαν ανοίξει. Το σύνολο της ζημιάς

βρισκόταν στα 17,3 μέτρα από την πρόσβαση, κάτω από παρτέρι. Η τμηματική ανασκαφή δύο μέτρων και η αντικατάσταση με PVC 160 mm με σωστές μούφες έδωσε οριστικό τέλος. Δύο χρόνια μετά, η ετήσια επιθεώρηση δείχνει μηδενική διείσδυση.
